# INSPEKCE NEMOVITOSTI - ODBORNÁ ZPRÁVA

## Bytová jednotka v bytovém domě, Brno

Cílené posouzení trhliny v nenosné příčce · příčinná analýza a doporučený postup · [inspekcepredkoupi.cz](https://inspekcepredkoupi.cz)

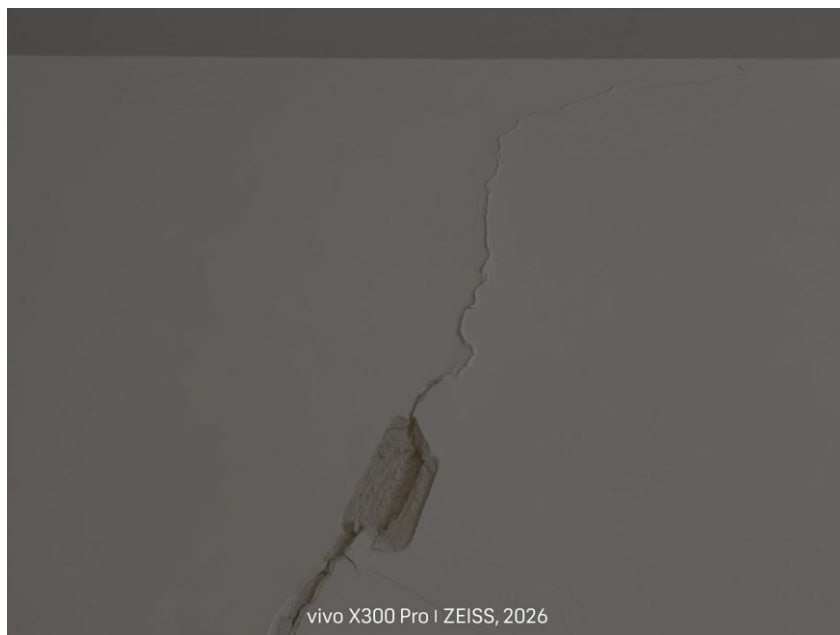
- **Zjištění:** V nenosné příčce z keramických (cihelných) tvarovek byla zjištěna trhлина, která vychází z horního rohu dveřního otvoru a stoupá šikmo vzhůru pod úhlem přibližně 45° směrem ke stropní konstrukci, u níž se přiklání do polohy blízké svislé. Trhлина je průběžná a je patrná ze strany chodby i ze strany navazující místnosti, tedy na obou lících téže příčky, ve shodné poloze a se shodným průběhem.

- **Charakter porušení:** V dolní části, v úseku o délce řádově 200–300 mm nad rohem otvoru, je porušení nejvýraznější - došlo zde k odloupení povrchové (štukové, resp. stěrkové) vrstvy v pruhu podél trhliny a tudíž mohlo být přistoupeno k manuálnímu lokálnímu obnažení podkladu. V obnaženém místě je patrná struktura připomínající výztužnou tkaninu, resp. bandáž ve spoji; její přítomnost je nutné ověřit na místě dotykem. Směrem ke stropu se trhлина zužuje do vlasové linie.

*Foto 1 - Celkový průběh trhliny od stropní konstrukce dolů k rohu dveřního otvoru, s patrným odloupením povrchové vrstvy ve spodní části.*

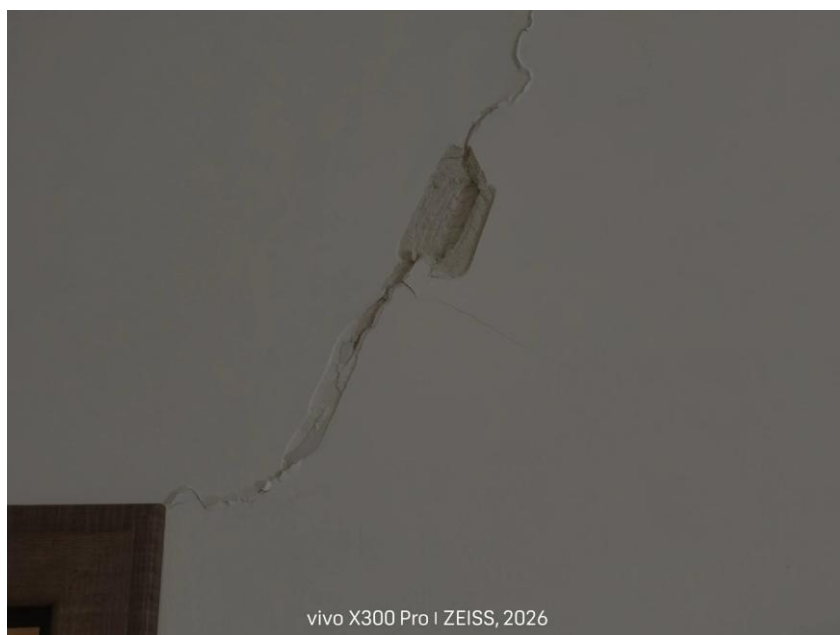
- **Šířka rozevření:** Šířka trhliny nebyla při prohlídce měřena kalibrovaným měřidlem (trhlinoměrem ani dilatometrem). Lze odhadnout rozevření řádově v desetinách milimetru až v jednotkách milimetru v nejporušenějším úseku.

*Foto 2 - Detail nejporušenějšího úseku a pokračování trhliny k hornímu rohu zárubně (vlevo dole).*

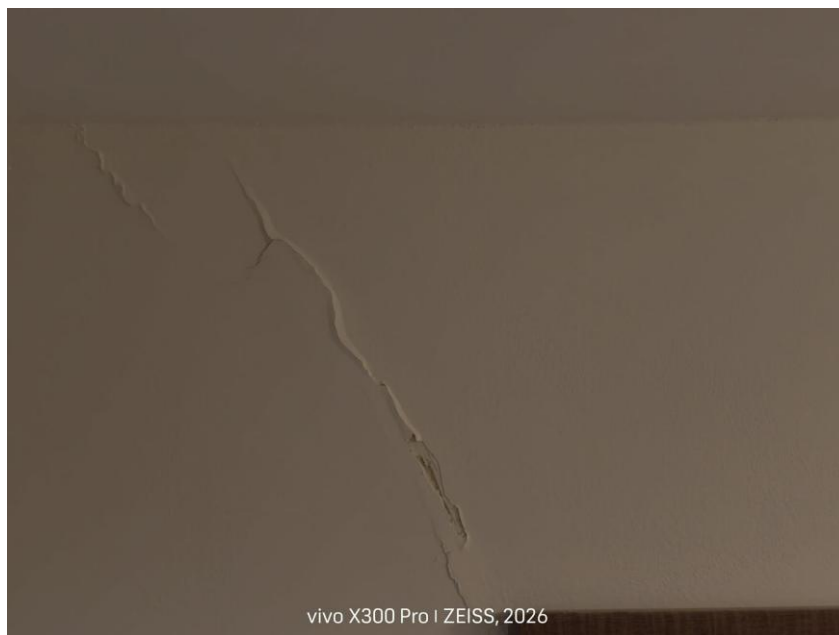
Foto 3 - Průběh trhliny v horní části příčky s napojením na strop; patrné je i odbočení do vodorovné polohy pod stropem.

- **Větev A - průhyb stropní konstrukce pod příčkou.** Příčka sedá společně s deskou, na které stojí. Deformace vstupuje do příčky zdola, ta se roztrhne v nejslabším průřezu, tedy nad otvorem. Typickým doprovodným znakem je mírné rozevření trhliny směrem dolů a případné odchýlení zárubně od svislice.
- **Větev B - průhyb stropní konstrukce nad příčkou při tuhém napojení hlavy.** Prohýbající se deska dosedne na příčku a ta se stane nechtěně nosnou. Zatížení se v ní rozvádí klenutím a stéká do rohů otvoru. Rozlišovacím znakem je vodorovná trhlina pod stropem probíhající po délce příčky. Na fotografii č. 3 je patrné odbočení trhliny do polohy blízké vodorovné těsně pod stropem - pokud je tento úsek souvislý po delší části příčky, jde právě o tuto variantu.
